DISCHI

I dischi sono elencati secondo il numero d'inventario, a 4 cifre per il Museo di Perugia e 5 per il Museo Pigorini.

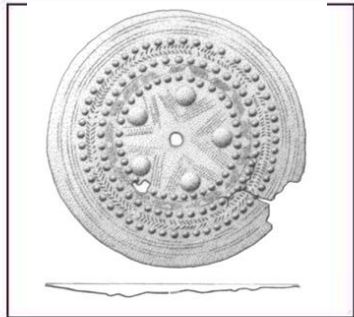
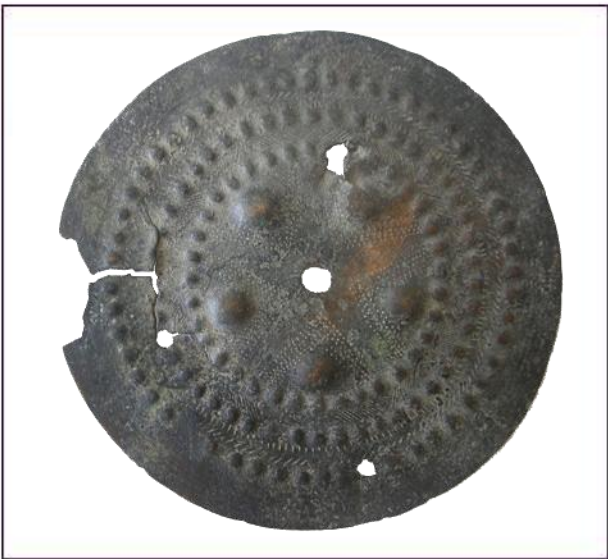
frammentario ma ben conservato - 1 lacuna sul bordo da cui partono fratture in diverse diramazioni, una di esse interessa uno dei 3 fori, forse intenzionali

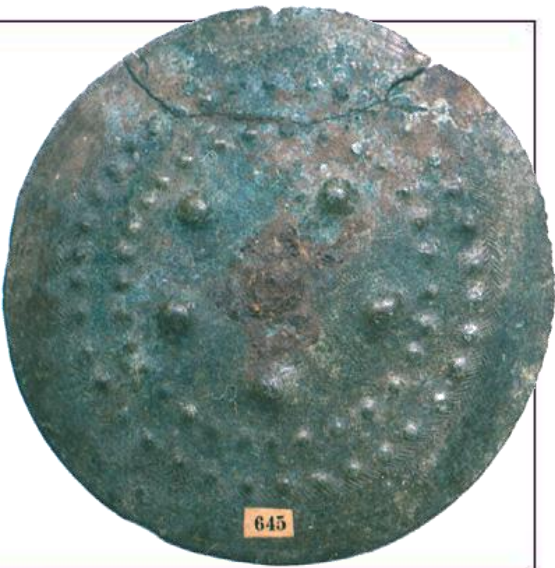
frammentario - 2 pezzi - 1 frattura taglia un lembo del bordo fissato da restauro recente - al centro forte ossidazione che occlude il foro della borchia mancante

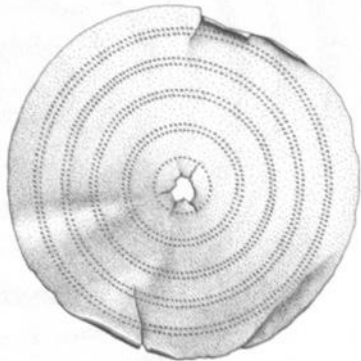
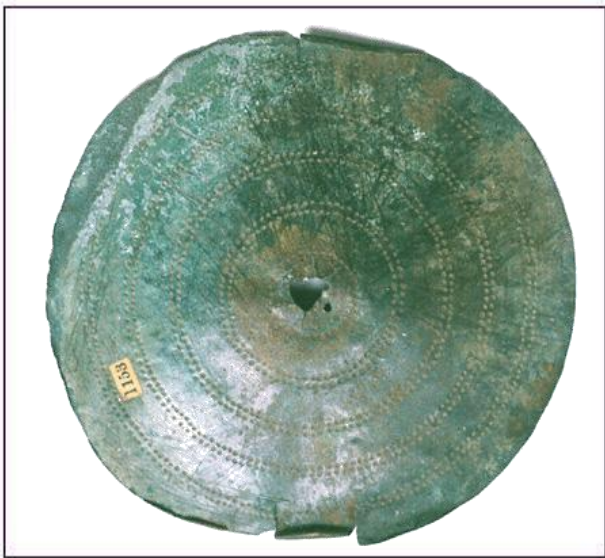
deformato e lacunoso al centro -
microfratture lungo il bordo

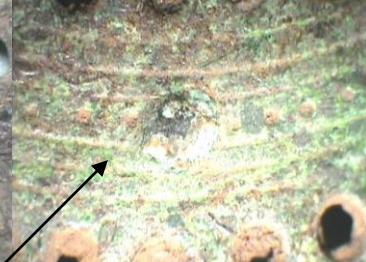
Foto OM dal
fronte: I rivetto
in bronzo – 10x

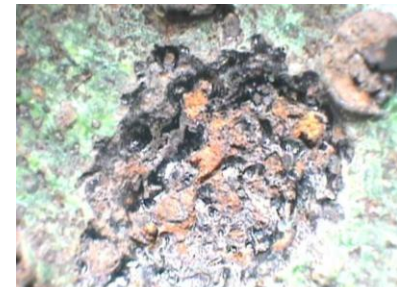
Foto OM dal retro: IV rivetto in ferro – 25x

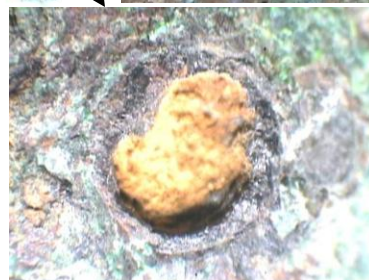
Dettaglio
dell'impianto dal
retro

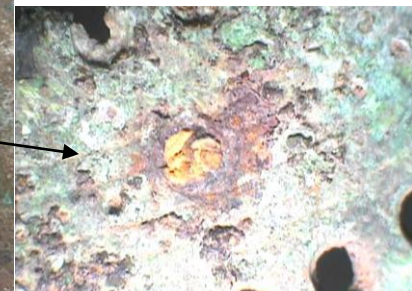
Foto OM dal fronte: V rivetto in bronzo– 30x

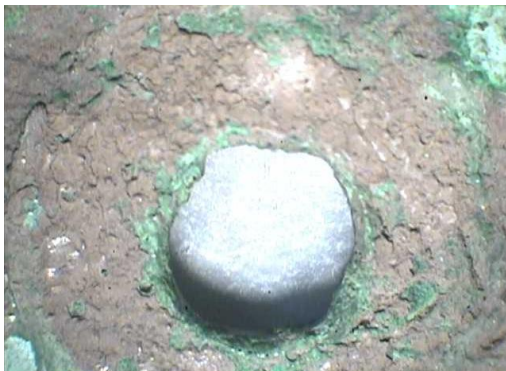
Foto OM dal fronte: foro +
impronta della borchia – 10x

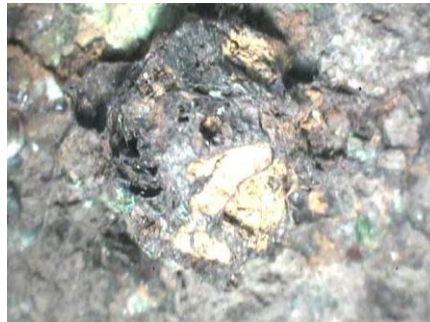
Foto OM dal retro: resti
chiodo in ferro – 10x

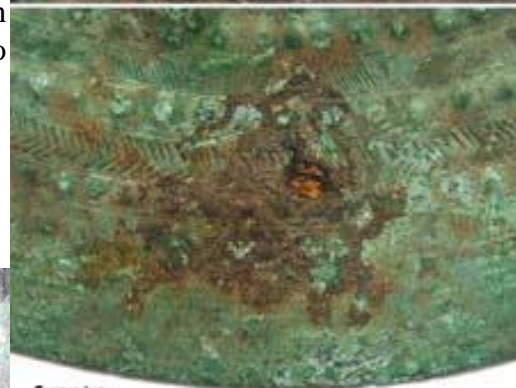
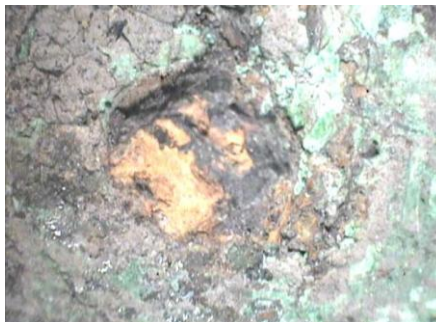
Dettaglio del foro con
resti del chiodo

Foto OM dal fronte: resti chiodo in ferro – 10x

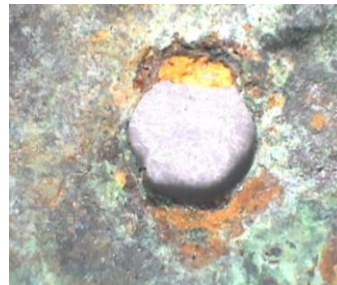
Foto OM dal retro: foro + impronta chiodo – 10x

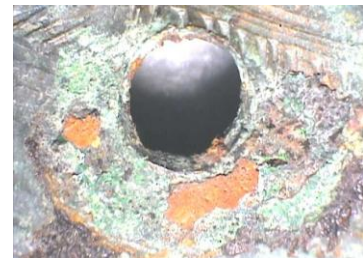
Foto OM dal fronte: foro + impronta borchia – 10x

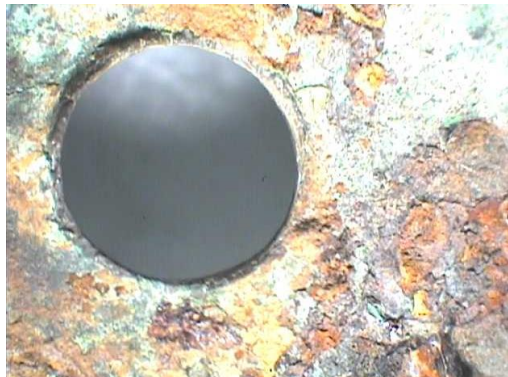
Foto OM dal retro: foro – 10x

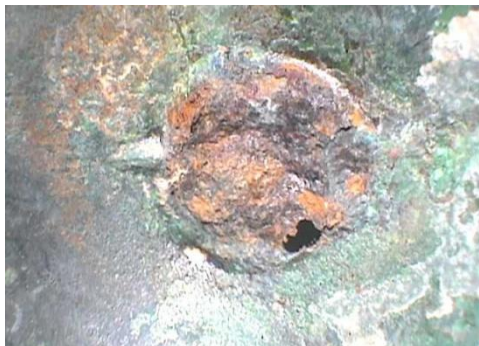
Foto OM dal fronte: resti del chiodo della borchia centrale, in ferro - 10x

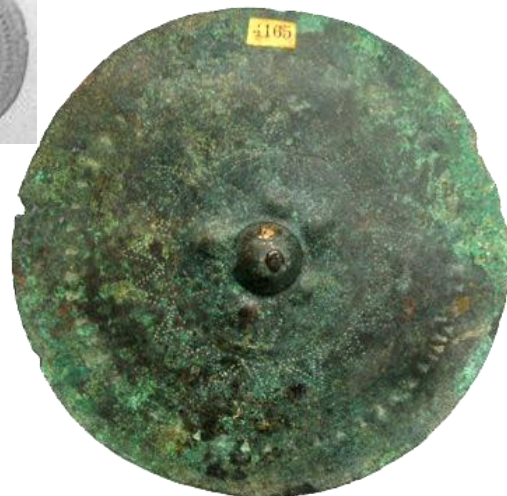
museo	Perugia	n inv	4165	integro - aspetto deteriorato
tipologia	geometrico			
tipo	Collarmele			
motivi geometrici concentrici				
stella	raggi + sole - anche sul retro			
rotella				
contesto	femminile			
Tomedi	253*	Papi	67	
provenienza	Ortucchio			
comparazioni	64269 per stella sul retro			
analisi		peso	33	ø 9,6
tecnologia	incisione, sbalzo, puntinatura e punzonatura			
note	sia la stella che il sole sono visibili anche sul retro, ma in questo caso i tratti sono uguali in ambedue le facce (foto retro)			
borchie e chiodi	1 al centro con anello sul retro			
fori		holes	centre	reparations
fractures	unbroken			
suspension	ring			
patina	non omogenea - verde molto scuro			
met or	ottone			
spessore	0,02_0,07		h dell'arco	legg convessa
rivetti			passanti e piastre

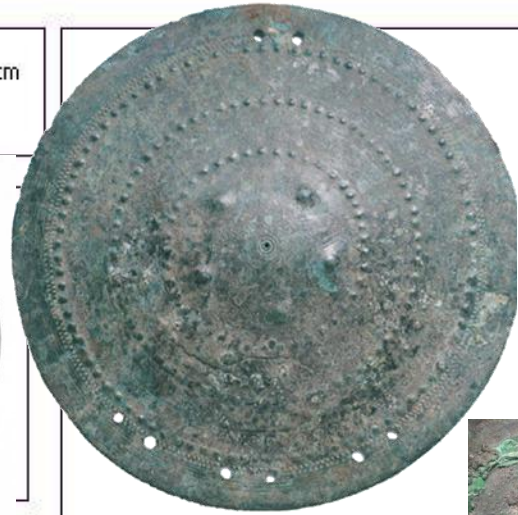
ben conservato - 2 impianti: 1 alla base dell'ombone ripara una frattura di circa 7 cm + 1 ripara una frattura perpendicolare al bordo (foto dettagli + foto OM - 10x)

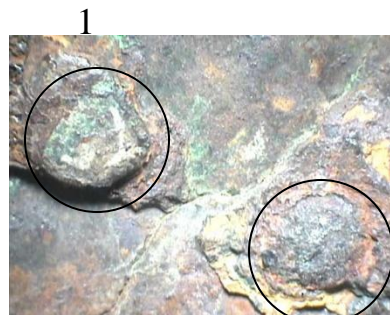
4190 dettagli

Foto OM dal retro:
impianto sul bordo

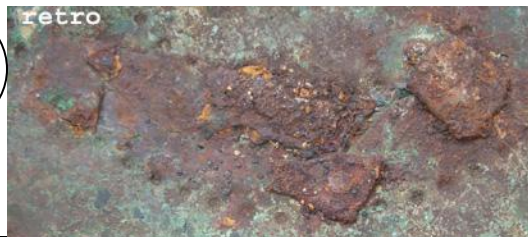
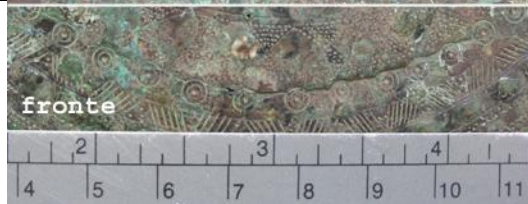
Dettaglio e foto OM:
impianto al centro

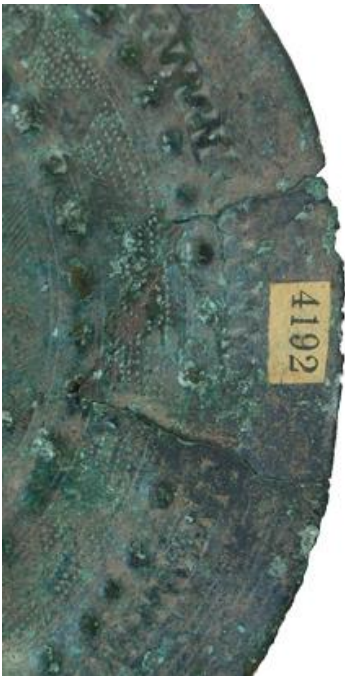
4192 dettagli

museo n inv aspetto deteriorato - 2 fratture adiacenti sull'area del bordo

Dettaglio fratture

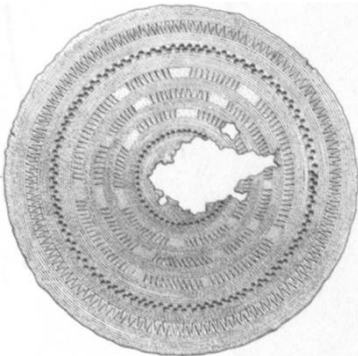
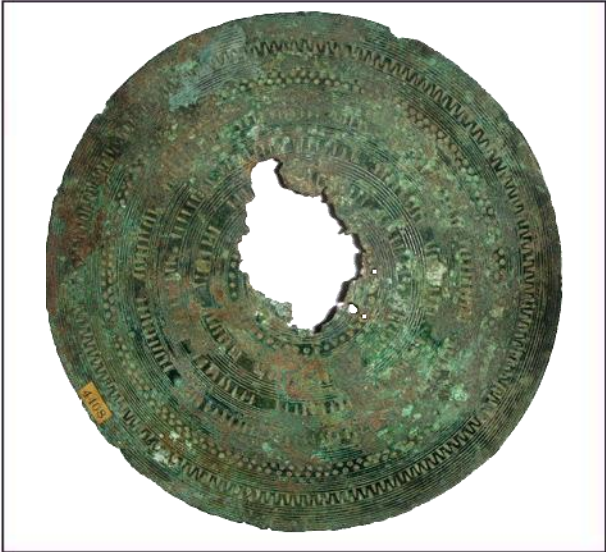
frammentario - 1 ampia lacuna nell'area centrale e mediana

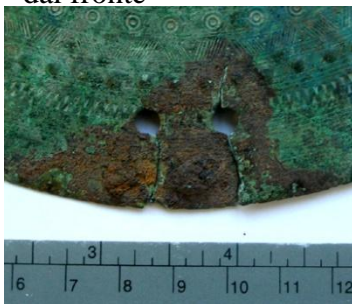
Dettaglio II impianto
dal fronte

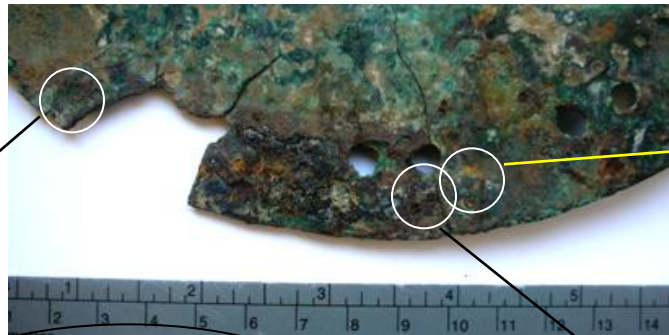
aspetto deteriorato - frammentario - molte fratture perpendicolari al bordo e adiacenti ai fori - 2 impianti che riparavano in antico piu' fratture sul bordo (foto dettagli + foto OM)

Dettaglio I impianto
dal retro

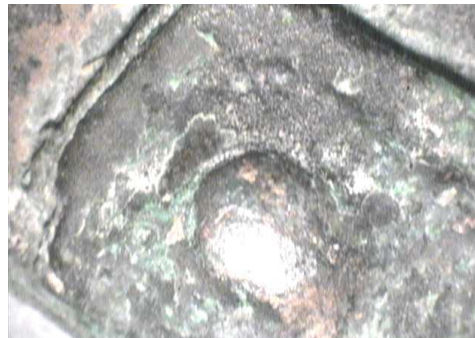
Foto OM dal retro: rivetto + piastra – 10x

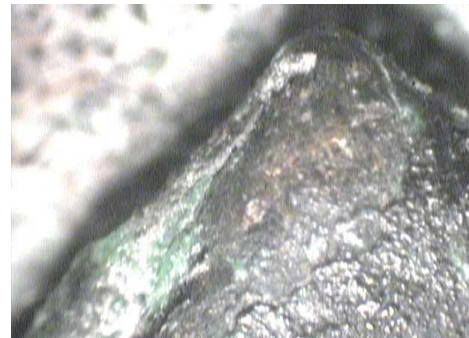
Foto OM dal retro: dettaglio della sovrapposizione della piastra – 40x

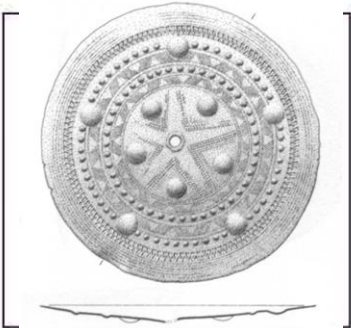
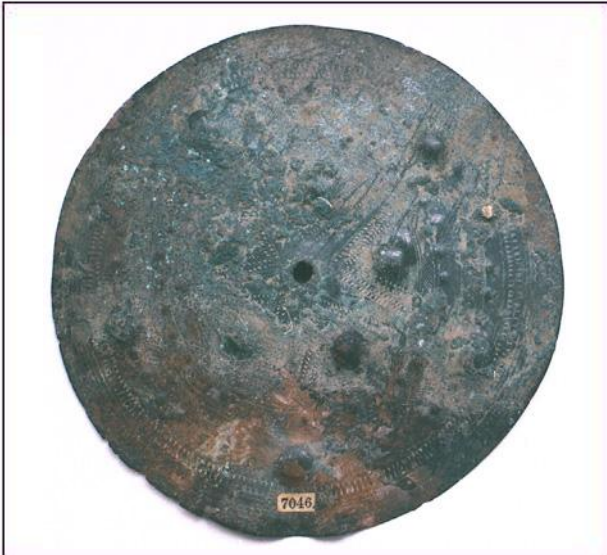
museo n inv sostanzialmente integro - 2 fori da usura o deposizione

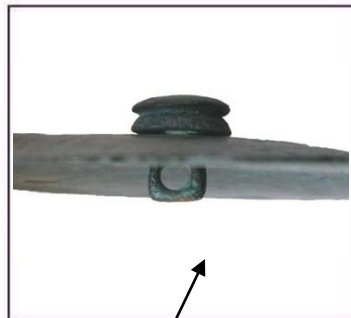
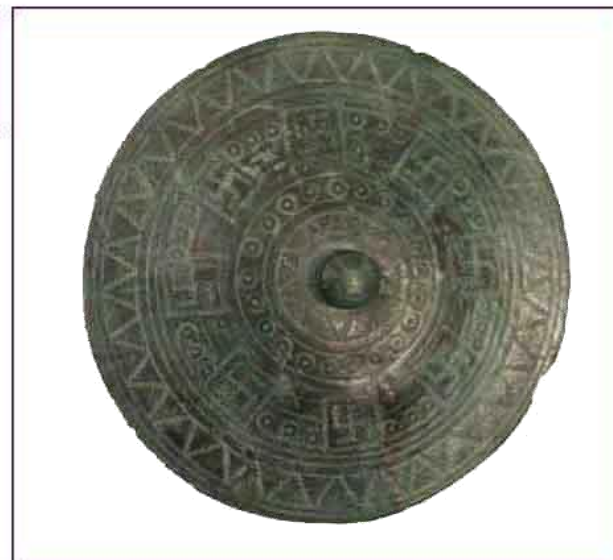
museo n inv molto corrosso con molte fratture

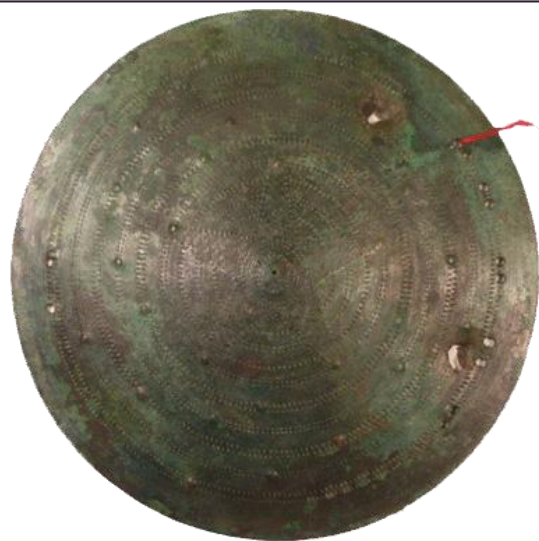
museo n inv usurato - presenta una frattura trasversale lungo tutta l'area mediana restaurata di recente

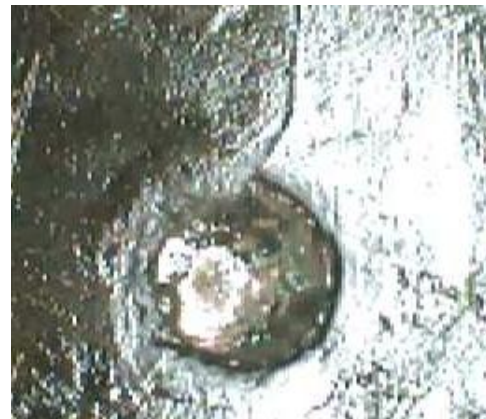
Foto OM 2 – 10x

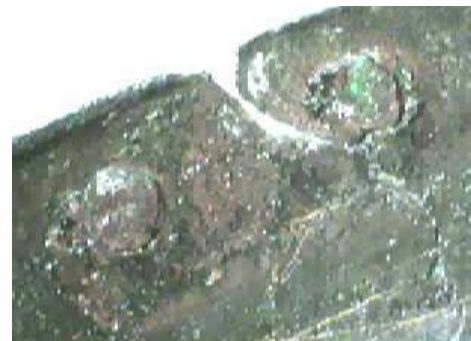
Foto OM 1 – 10x

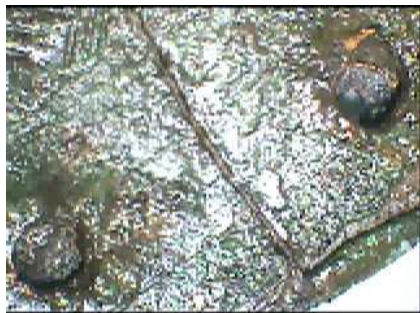
molto usurato e lacunoso - varie fratture e aree di corrosione con lacune - 2 riparazioni in antico (foto dettaglio + foto 1 e 2 - 10x)

Foto OM 1 dal retro – 10x

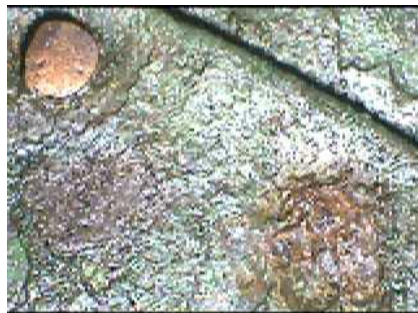
Foto OM 1a dal retro – 10x

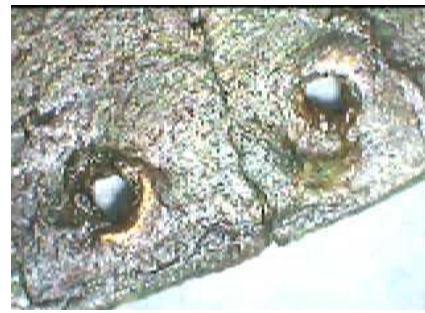
Foto OM 2 dal retro – 10x

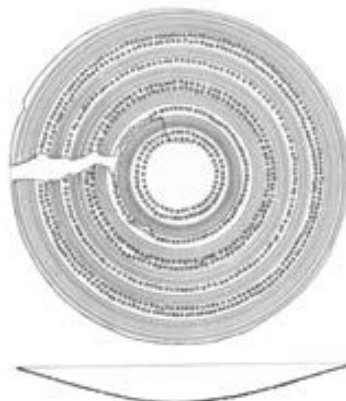
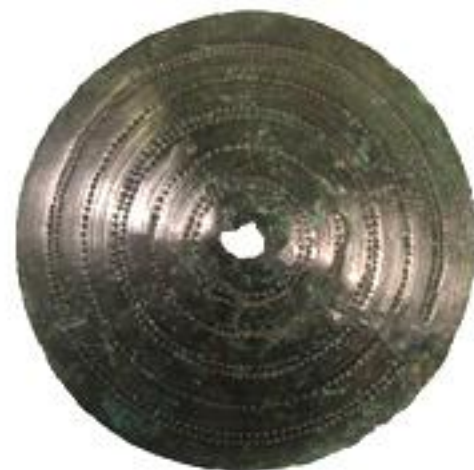
museo n inv usurato e lacunoso

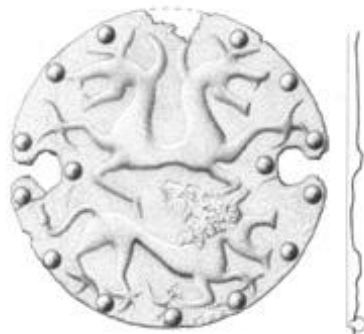
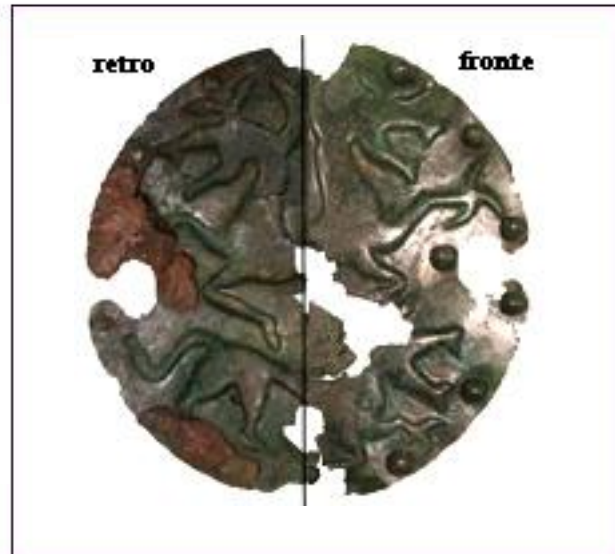
il fronte e' relativamente ben conservato - 1 frattura sul bordo riparata in antico (foto OM - 10x) - ~~ampia~~ lacuna sul bordo colmata da restauro recente

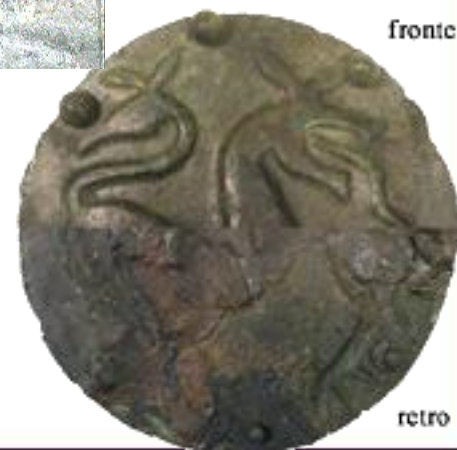
ben conservato - 1 frattura sul bordo,
riparata in antico, perpendicolare ai 2 fori
adiacenti (foto dettaglio + foto OM - 10x)

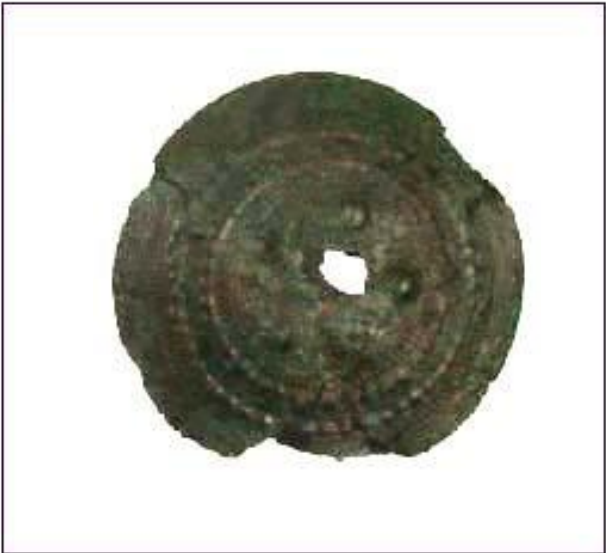
ben conservato - al centro ossidazione che occlude il foro della borchia mancante, in ferro? - l'impianto di rinforzo sul bordo non ripara alcuna frattura

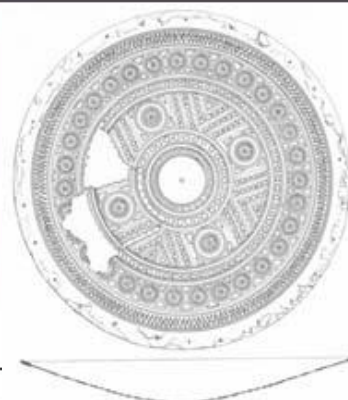
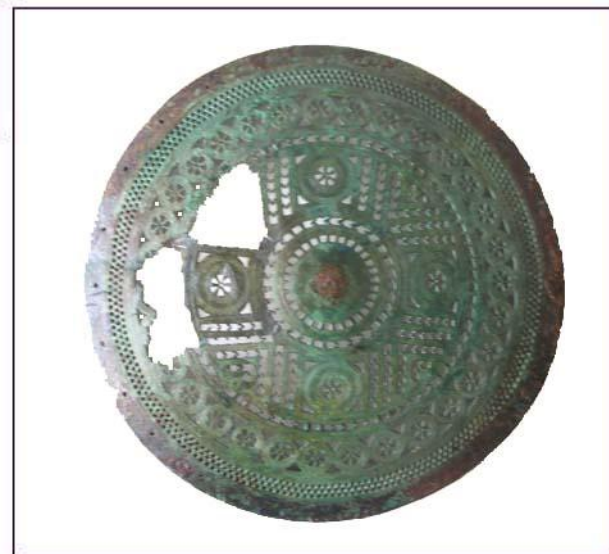
usurato e lacunoso - al centro forte ossidazione che occlude il foro della borchia mancante, in ferro? - restauri recenti

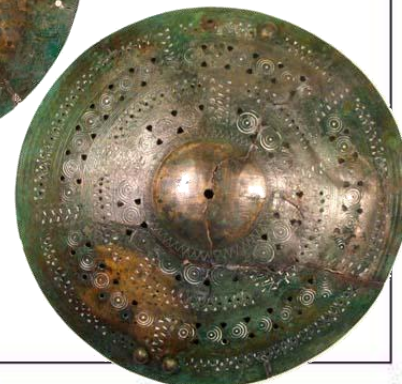
usurato - fratture su tutta la superficie - 1 riparazione in antico perpendicolare alla base dell'umbone (foto retro + foto OM - 10x)

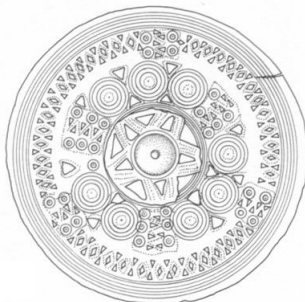
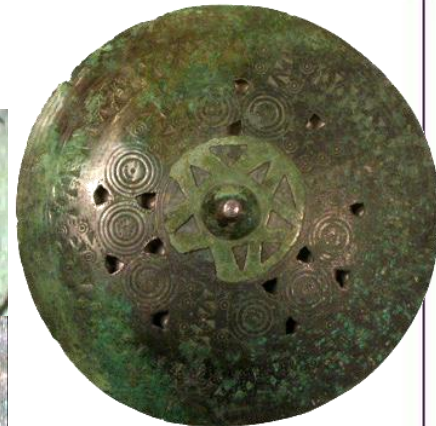
museo	Pigorini	n inv	85494	ben conservato - 1 piccola frattura sul bordo - mancano 2 segmenti del bordo della rotella	
tipologia	geometrico				
tipo	Cascanditella				
motivi geometrici concentrici					
stella					
rotella	traforata: 5 raggi doppi				
contesto	femminile (?)				
Tomedi	340	Papi	2		
provenienza	Castelnuovo di Massa d'Albe				
comparazioni	decorazione simile a 85493, meno elaborata				
tecnologia	traforo, incisione, puntinatura, punzonatura				
note					
borchie e chiodi	1 al centro con chiodo di piombo (foto OM 1 e 2 - 10x)				
fori		holes	centre	reparations	
analisi		XRF - OM			
peso		58		ø 11,4	
spessore		0,08		h dell'arco 0,7	
patina		non omogenea - verde scuro - lucida			
met or		rosso ottone			
rivetti					
passanti e piastre					
fractures		rim1		suspension ring
